# Le mur du *podium* de l'amphithéâtre d'Arles

Stéphanie ZUGMEYER

**Résumé** – Dès la fin de l'Antiquité, l'amphithéâtre d'Arles a été recouvert de constructions diverses. L'élévation du niveau du sol à l'intérieur du monument, jusqu'au niveau de la quatrième rangée de gradins du *podium*, a masqué pour des siècles l'arène et les aménagements de son mur périmétral. Au cours de la première moitié du XIX<sup>e</sup> siècle, le dégagement du monument a permis de remettre au jour ces structures. Aujourd'hui, l'arène se présente sous la forme d'un vaste terre-plein de forme elliptique entouré d'un mur en grand appareil partiellement masqué par des gradins modernes. Plusieurs portes, situées dans la partie inférieure et dans la partie supérieure du mur, entre les plaques inscrites, s'ouvrent dans la galerie du *podium* au sous-sol du monument. L'observation de ce mur et de ces portes révèle les nombreuses transformations subies au cours du temps par cette partie de l'amphithéâtre. Ces traces sont de

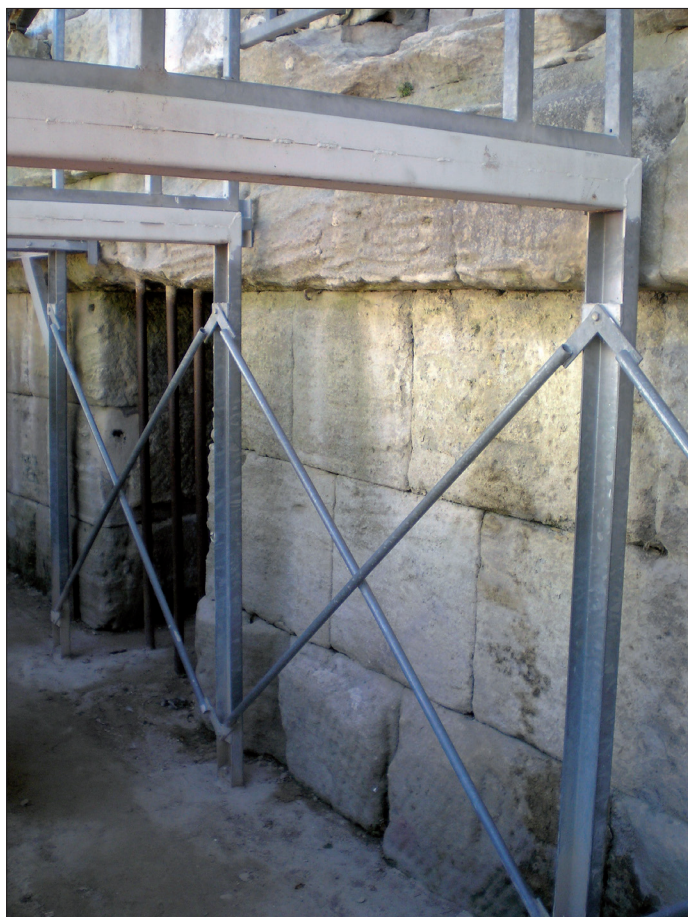
**Fig. 3** – Partie inférieure du mur du *podium*. L'assise inférieure a été laissée brute, les deux assises supérieures sont taillées plus finement. La porte donne au sous-sol dans la galerie du *podium* (nord-est du monument).

Au-dessus du sol actuel de l'arène, le mur du *podium*, épais de 1,29 m, est constitué de neuf assises de blocs de calcaire en grand appareil posés en boutisse. Le parement de la partie inférieure du mur sous l'assise saillante comporte trois assises visibles. Les deux assises supérieures ont été ravalées. Les blocs de l'assise inférieure, en partie enterrés aujourd'hui, ne sont pas toujours ravalés et présentent souvent un bossage grossier. Cette différence de traitement semble indiquer que le niveau antique du sous-sol de l'arène devait se situer plus ou moins au niveau de cette assise, soit à 12,50 m NGF environ (Fig. 3).

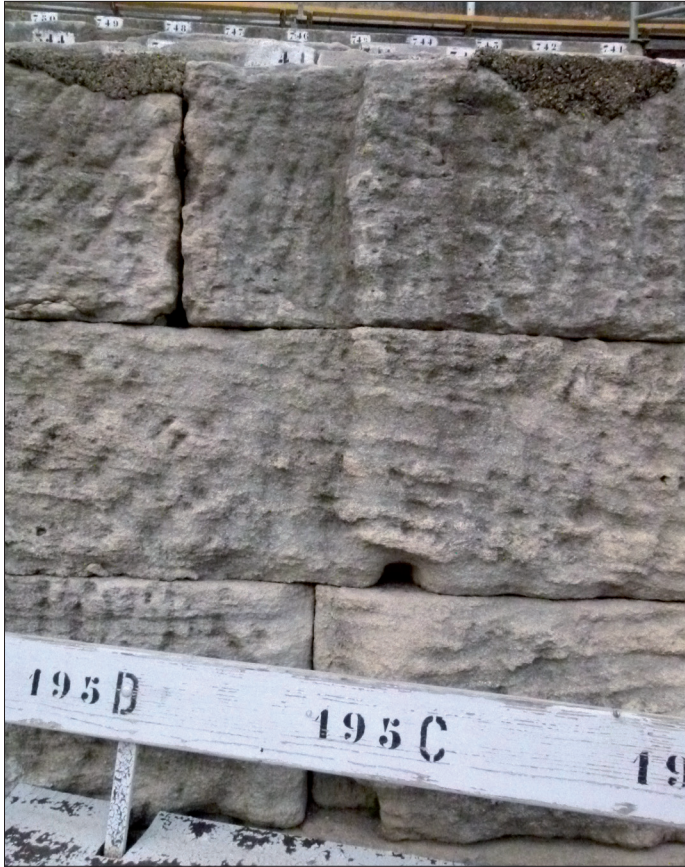
Fig. 5 – Assises supérieures du mur du podium. Les blocs ont été refouillés à des profondeurs différentes en fonction de l'épaisseur des plaques portant l'inscription qui y était fixée.

La partie supérieure du parement de la cinquième assise et les quatre assises situées au-dessus ont été refouillées au pic pour permettre la mise en place de grandes plaques en calcaire froid. La refouille profonde de 35 cm en moyenne n'est pas régulière. Elle dépendait de l'épaisseur de la plaque qui devait être posée (Fig. 5).

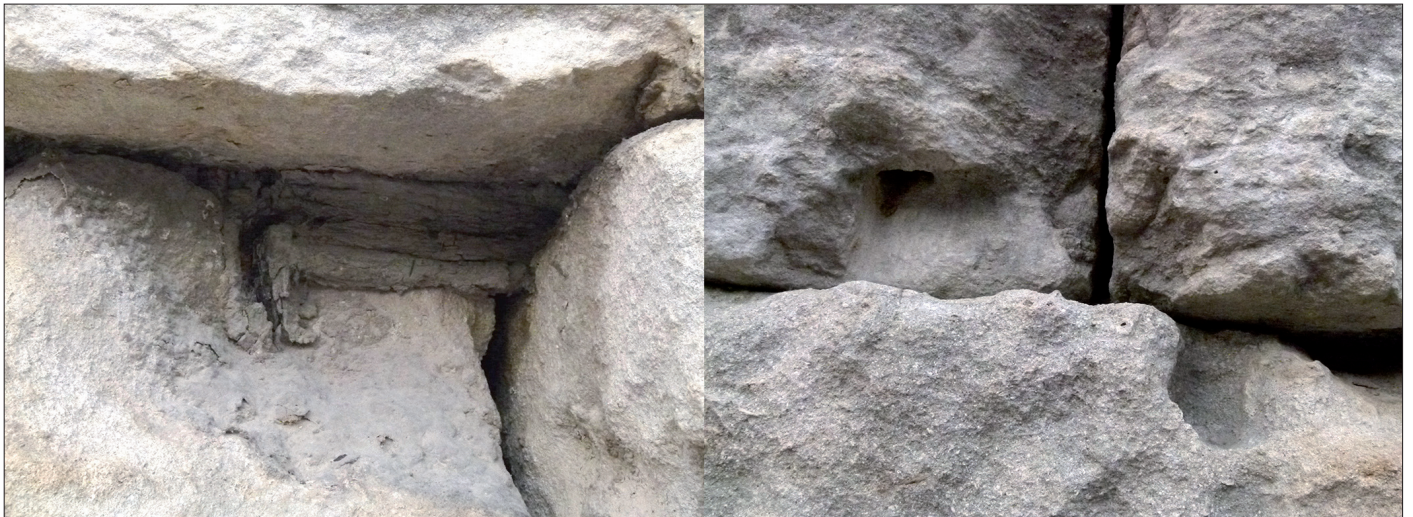
Fig. 6 – À gauche, agrafe en  $\pi$  et à droite, logements de pince à crochet. Initialement situés au cœur de la maçonnerie, ils sont apparus accidentellement en parement du mur après le démaigrissement des assises supérieures du mur du podium.

Ce ravalement correspond à une réfection du mur du *podium*<sup>9</sup>. Dans un premier temps, les blocs des cinq assises supérieures étaient plus épais et parementés du côté de l'arène<sup>10</sup>. Le refoulement effectué lors de la mise en place des plaques a mis au jour accidentellement des éléments qui auraient dû rester masqués dans l'épaisseur du mur, comme les trous de

pinces à crochet mais aussi les agrafes en  $\pi$  qui renforcent les blocs de la huitième assise du mur (Fig. 6).

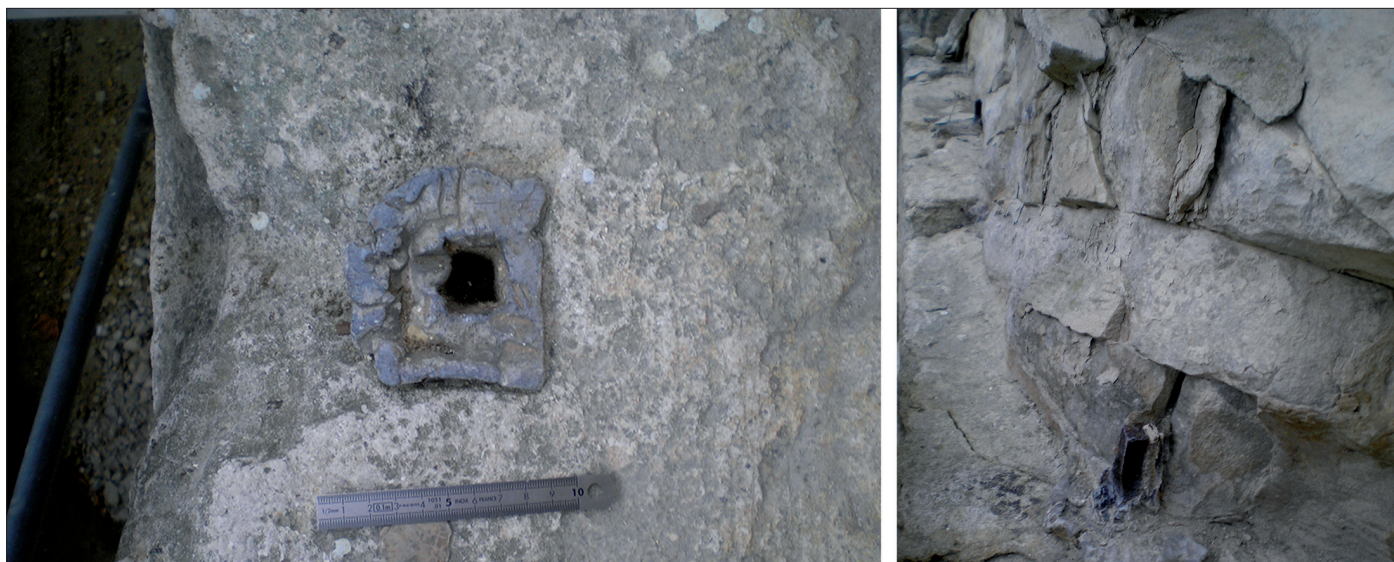
Fig. 7 – Scellements des plaques inscrites sur le lit d'attente retaillé de la cinquième assise du mur du *podium* : à gauche, une mortaise dont il ne reste que le plomb de scellement, à droite, tenon en fer et scellement au plomb dans la cassure d'une plaque.

Les plaques, hautes de 2,35 m, reposent sur le lit d'attente retaillé de la cinquième assise du mur. Elles y sont fixées à

l'aide de tenons verticaux en fer, scellés au plomb. Un certain nombre de ces tenons sont conservés (Fig. 7). Les mortaises dans lesquelles viennent se placer les tenons sont carrées et mesurent environ 10 cm de côté pour 6 à 7 cm de profondeur. Les plaques étaient également fixées au niveau de la première précinction mais la dégradation des mortaises, les restaurations et les bouchements au ciment en limitent l'observation. Elles étaient épaisses de 25 à 30 cm. Leurs faces arrière et leurs faces de joint étaient très irrégulières (à l'exception d'une fine bande d'anathyrose le long du joint vertical). Pour faire le lien avec la maçonnerie ravalée, un remplissage assez grossier de mortier et d'éclats de taille bouchait les espaces vides entre l'arrière des plaques et le mur du podium.

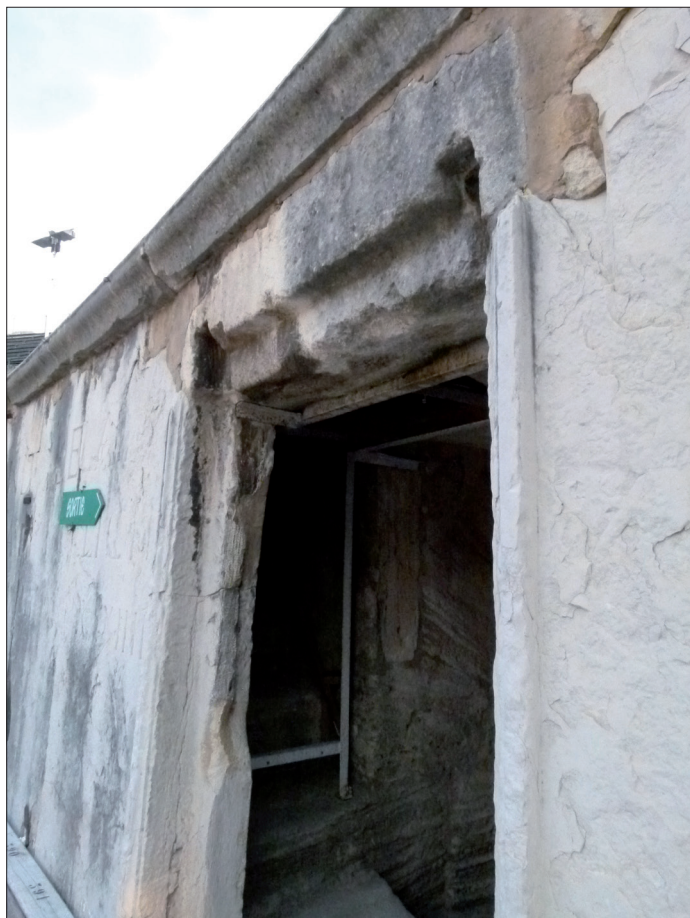
Fig. 8 – La porte de la tribune ouest. Les piédroits moulurés sont taillés dès l'origine dans les plaques inscrites. En revanche, le linteau n'est pas réalisé dans le même type de pierre et sa pose a nécessité la retaile des deux plaques latérales. Il peut s'agir d'une restauration antique ou moderne. En arrière-plan, on distingue l'un des escaliers de la tribune qui a été démaigri lors de la mise en place des plaques contre le mur du *podium*.

de l'arène à la tribune. Les marches de ces escaliers avaient été taillées directement dans l'épaisseur du mur du *podium* (Fig. 1). Lors du réaménagement de C. Junius Priscus et la mise en place des plaques inscrites, le démaigrissement du mur a entraîné la réduction de la largeur des escaliers et la disparition de l'aménagement originel des portes. De nouvelles portes ont alors été recrées et une feuillure a été taillée le long des plaques les bordant. Ces plaques étaient surmontées de linteaux qui supportaient les chaperons, mais les vestiges actuels ne permettent pas de comprendre les dispositions d'origine<sup>14</sup> (Fig. 8).

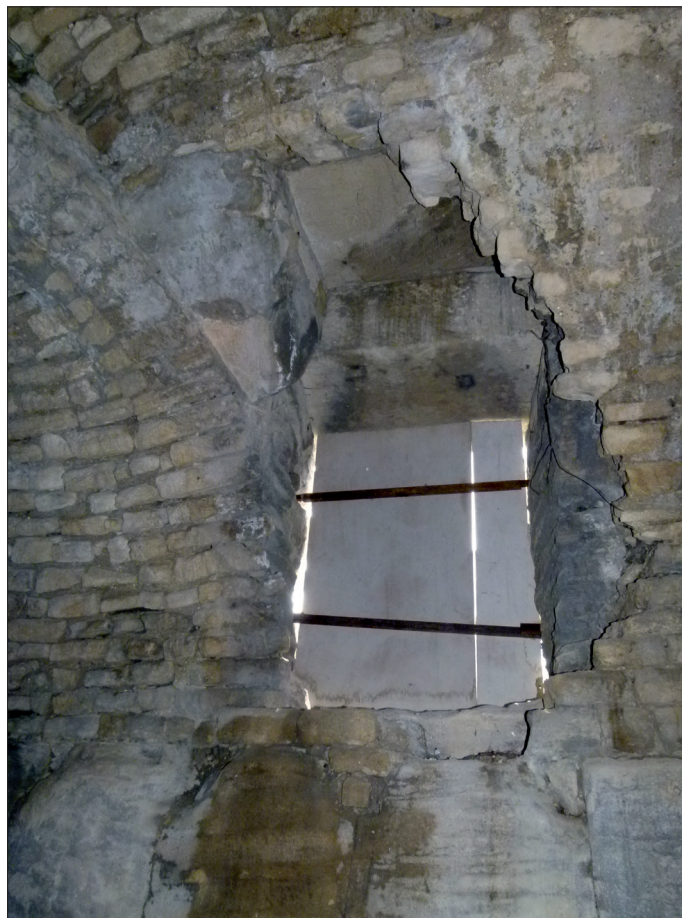
Fig. 9 – Porte supérieure du mur du *podium* donnant au sous-sol dans la voûte de la galerie du *podium*. La voûte a été percée assez grossièrement.

Au sous-sol, dans la galerie du *podium*, l'ouverture de ces portes dans la voûte est réalisée sans aucun soin (Fig. 9). Les bords des ouvertures sont irréguliers et les percements ont été réalisés de façon assez maladroite de l'arène vers la galerie. Cette approximation est particulièrement visible si l'on considère le cas d'une porte percée au nord-est de l'arène. Les maçons ont creusé cette porte dans les blocs de grand appareil du mur du *podium* puis ils se sont attaqués à la maçonnerie de la voûte qui se trouve derrière ces blocs, pour finalement se rendre compte qu'ils avaient percé le mur devant l'une des voûtes basses qui interrompent la voûte de la galerie du *podium* à intervalles réguliers. Ces voûtes en plein cintre qui assurent le soutien du sol des vomitoires ouvrant sur la première précinction (Fig. 2-a) ne peuvent être percées sous peine de créer de graves désordres structurels. La porte a donc dû être rebouchée aussitôt, alors même que le seuil de cette porte avait déjà été réalisé (Fig. 10).

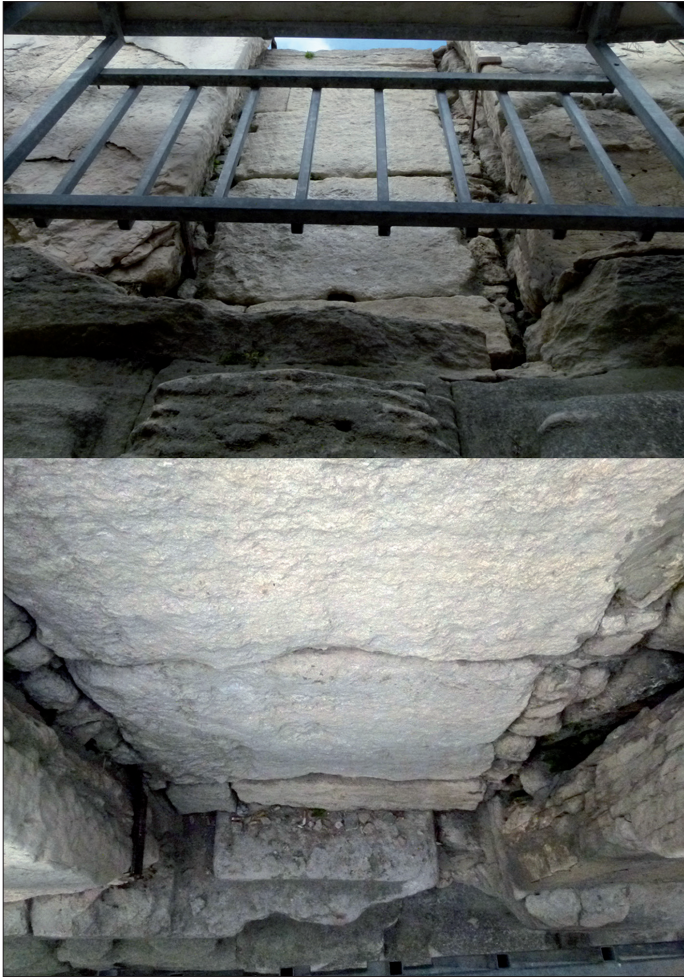
Fig. 10 – Porte bouchée au Nord-Est. Le seuil de la porte avait déjà été taillé mais la porte n'a jamais pu fonctionner.
