Jean-Louis BALLAIS*

**L'ÉROSION CONSÉCUTIVE À L'INCENDIE D'AOÛT 1989
SUR LA MONTAGNE SAINTE-VICTOIRE:
TROIS ANNÉES D'OBSERVATIONS (1989-1992)**

(EROSION RESULTING FROM THE FIRE OF AUGUST 1989 ON THE «MONTAGNE SAINTE-VICTOIRE»:
THREE YEARS OF OBSERVATIONS (1989-1992))

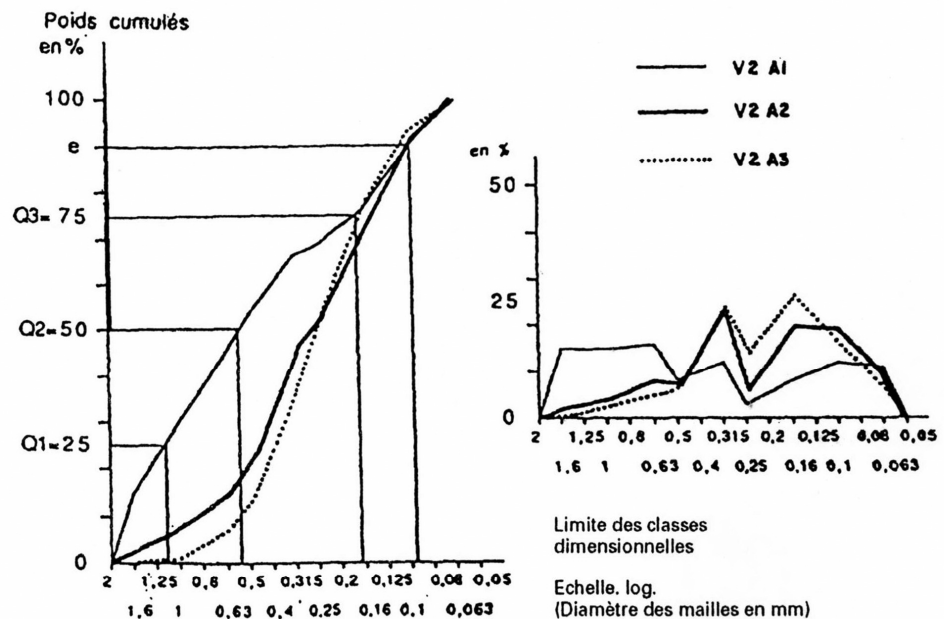
Fig. 2. - Courbes granulométriques cumulatives et simples des dépôts du ruisseau des Deux-Aiguilles. V2A 1: dépôt antérieur à l'incendie; V2A 2: dépôt de l'automne 1989; V2A 3: dépôt du printemps 1990.

accumulées, nous avons procédé à des analyses granulométriques et géochimiques. La granulométrie des alluvions du talweg du ruisseau des Deux-Aiguilles a été ainsi comparée à celle des formations représentées plus à l'amont, dans le bassin-versant: argiles du substrat, formations solifluées et alluvions de la terrasse historique. Les alluvions post-incendie sont caractérisées par deux modes: un principal à 125 m et un secondaire à 80 m. Or, 80 m est aussi le deuxième mode des argiles du substrat et le troisième mode de la très basse terrasse historique et 125 m est également le deuxième mode de cette dernière. On peut donc penser que l'érosion aréolaire a affecté l'ensemble des formations qui affleurent dans le bassin-versant. Cette généralisation de l'érosion aréolaire après l'incendie est confirmée par l'étude géochimique. En effet, aussi bien dans le ruisseau des Deux-Aiguilles que dans celui de Roque Vaoutade, les caractéristiques géochimiques (fig. 4) des dépôts de l'automne 1989 (respectivement V2A 2 et RV 2) sont nettement différentes de celles des dépôts antérieurs (respectivement V2A 1 et RV 1). Comme il est exclu que l'incendie ait pu modifier les proportions des corps étudiés ici, à la différence d'autres corps chimiques (Giovannini, 1987), ce que confirment d'ailleurs les mesures effectuées sur l'eau du ruisseau des Deux-Aiguilles et sur celle du Bayon qui ne montrent aucun changement significatif après l'incendie (Vaudour, Covo, 1991), cela signifie bien que les formations affectées par l'érosion aréolaire après l'incendie étaient différentes de celles, nettement plus réduites en surface, qui étaient affectées avant.

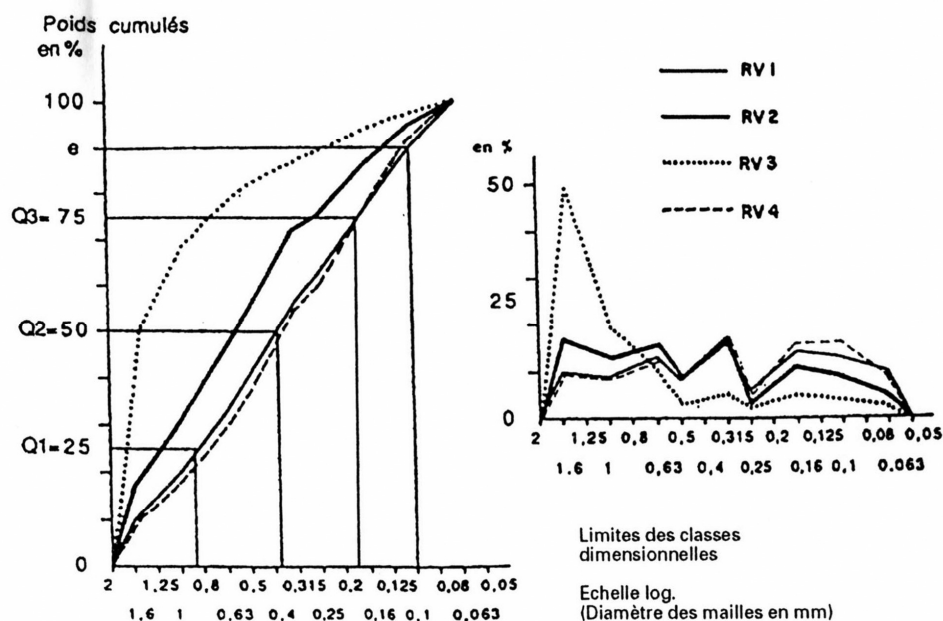
Fig. 3. – Courbes granulométriques cumulatives et simples des dépôts du ruisseau de Roque Vaoutade.
RV 1: dépôt antérieur à l'incendie; RV 2: dépôt de l'automne 1989;
RV 3: dépôt du printemps 1990; RV 4: dépôt du printemps 1991.

La succession des faciès granulométriques, au cours du temps, est tout à fait caractéristique, en particulier dans le ruisseau de Roque Vaoutade où pas moins de 65 cm de dépôts se sont accumulés au cours de l'année. Les premières crues d'automne y ont déposé du matériel fin que recouvrit, probablement le 22 novembre, une couche plus grossière. Il y avait là l'amorce d'un granoclassement inverse, souvent caractéristique, en particulier, des accumulations dans des géosystèmes anthropisés. Or, au printemps 1990, le même schéma se répéta: d'abord des dépôts fins, puis des
