## Les mausolées de Fourches-Vieilles à Orange (Vaucluse)

Jean-Marc Mignon, Stéphanie Zugmeyer

## L'ARCHITECTURE FUNÉRAIRE MONUMENTALE

LA GAULE  
DANS  
L'EMPIRE ROMAIN

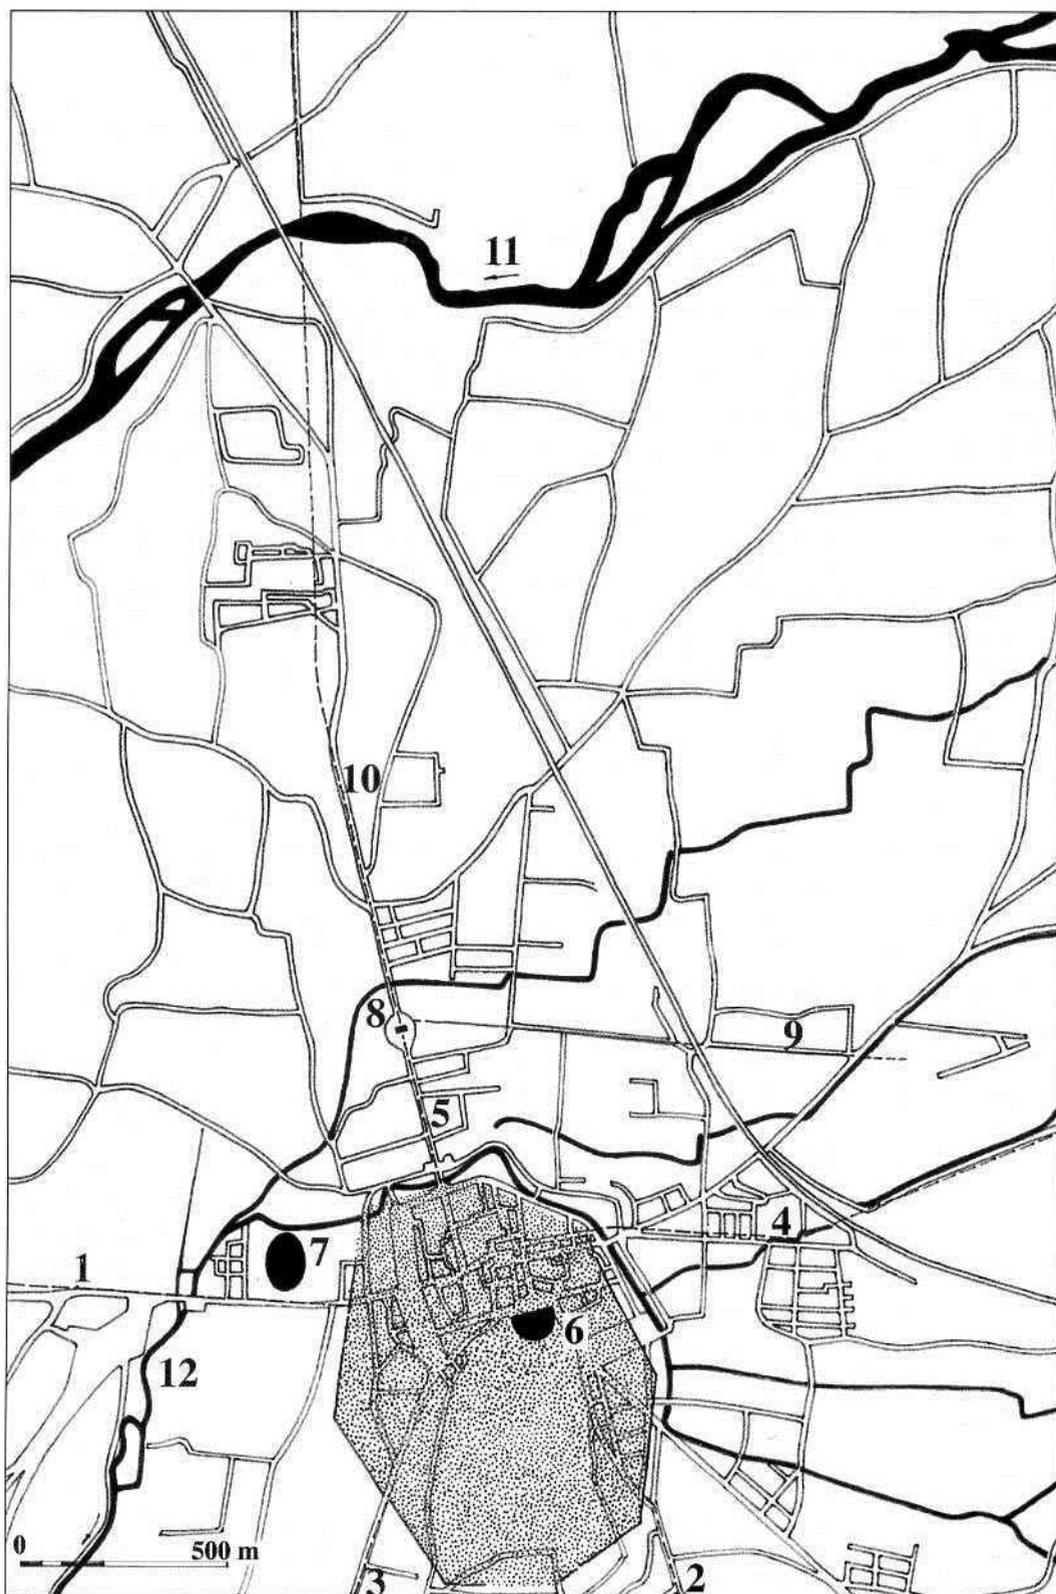
Fig. 1. Plan de situation : 1, voie en direction du Rhône et d'un probable port fluvial ; 2 et 3, voies en direction des villes antiques de Carpentras, Avignon, Cavaillon, Arles, etc ; 4, voie en direction de Vaison-la-romaine et les Alpes ; 5, Voie d'Agrrippa en direction de Vienne et de Lyon ; 6, théâtre ; 7, amphithéâtre (vestiges enfouis) ; 8, arc de triomphe ; 9, aqueduc ; 10, nécropole de Fourches-Vieilles ; 11, Aigue.

Les éléments structurants les mieux connus aujourd'hui sont d'une part, la voie d'Agrippa<sup>3</sup>, dont le tracé rectiligne prolonge le *cardo* urbain sur près de 1 km et d'autre part, l'aqueduc, qui s'écoule d'est en ouest en suivant une limite du cadastre B d'Orange (fig. 1).

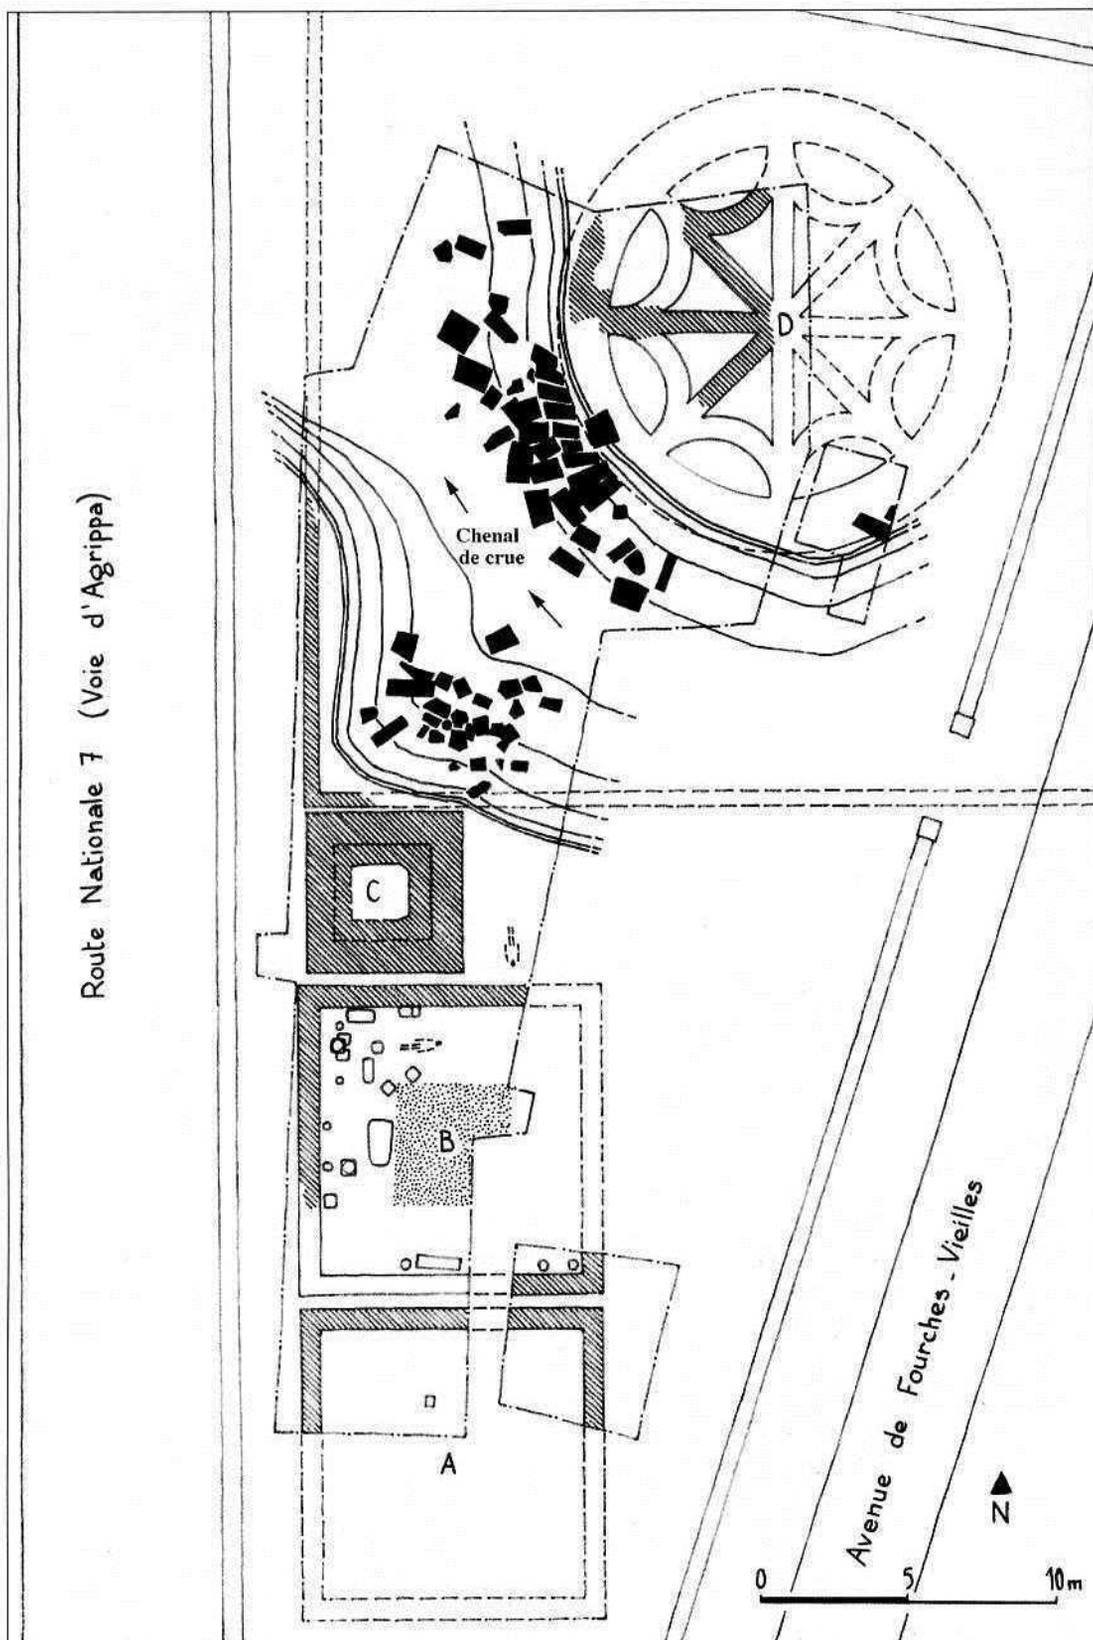
Fig. 2; Plan du site.

Situé à environ 450 m au nord de l'arc, le secteur de la nécropole mis au jour se compose de quatre ensembles funéraires dégagés en totalité ou partie. De taille et de nature différentes, les concessions sont alignées sur la bordure orientale de la voie. Du sud au nord, on distingue la partie nord d'un premier enclos (A) large d'environ 12 m, un deuxième enclos carré (B) également large de 12 m, puis le massif de fondation d'un monument carré (C) de 5,80 m environ de côté et enfin, l'angle sud-ouest d'un troisième et vaste enclos (D) à l'intérieur duquel s'inscrit la fondation d'un monument circulaire (fig. 2).

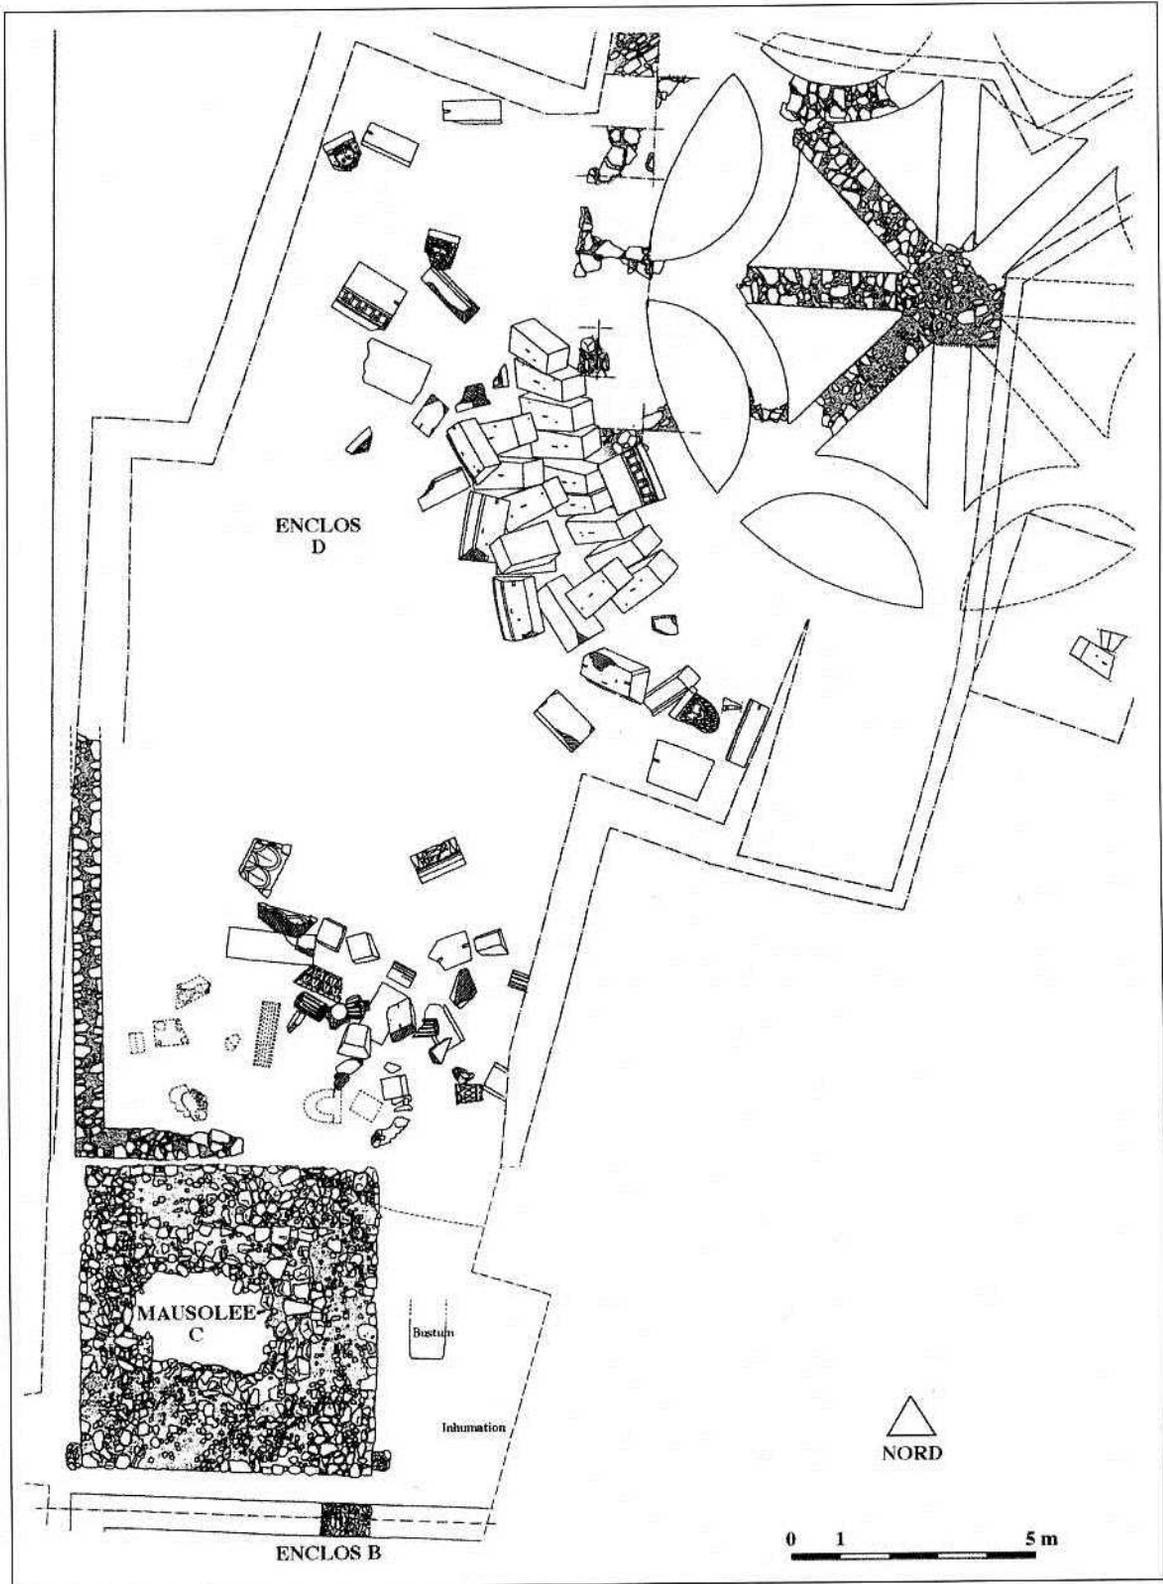
Fig. 3. Le monument C et l'enclos D, plan des vestiges.

Les vestiges, très arasés, ont fait l'objet de récupérations importantes. Cependant, le site se singularise par la conservation accidentelle de nombreux blocs d'architecture et de sculptures dans une dépression de terrain. Des données stratigraphiques, complétées par des observations sédimentologiques<sup>4</sup> ont permis de déterminer qu'un vaste chenal de crue s'était formé au travers de la nécropole, lors d'une crue de l'Aigue, petit affluent du Rhône, qui coule aujourd'hui à près de 1 km au nord du site. Il traversait la nécropole de part en part, suivant une direction est-ouest, en passant entre les mausolées C et D. Des blocs d'architecture et sculptures, précipités dans le chenal à la suite du démantèlement de ces deux monuments ou tombés naturellement dans la dépression, y sont demeurés, prisonniers de l'eau et de la boue (fig. 3).

Au nord de ce massif, dans le chenal de crue, a été retrouvé un amoncellement de blocs d'architecture et de sculptures en calcaire, qui semblent tous provenir de ce monument. Ces blocs reposent sur l'effondrement du mur périphérique de l'enclos D (fig. 3).

L'enclos, dégagé sur une surface de 325 m<sup>2</sup>, se caractérise par les vestiges partiels et dégradés d'un mur de clôture et d'un mausolée circulaire de 15 m de diamètre environ, soit 50 pieds romains (fig. 3). L'implantation probablement centrale du monument conduit à restituer un enclos carré de 35 m de côté (120 pieds ou 1 *actus*), et de 1 225 m<sup>2</sup> de surface (un *actus quadratus*).

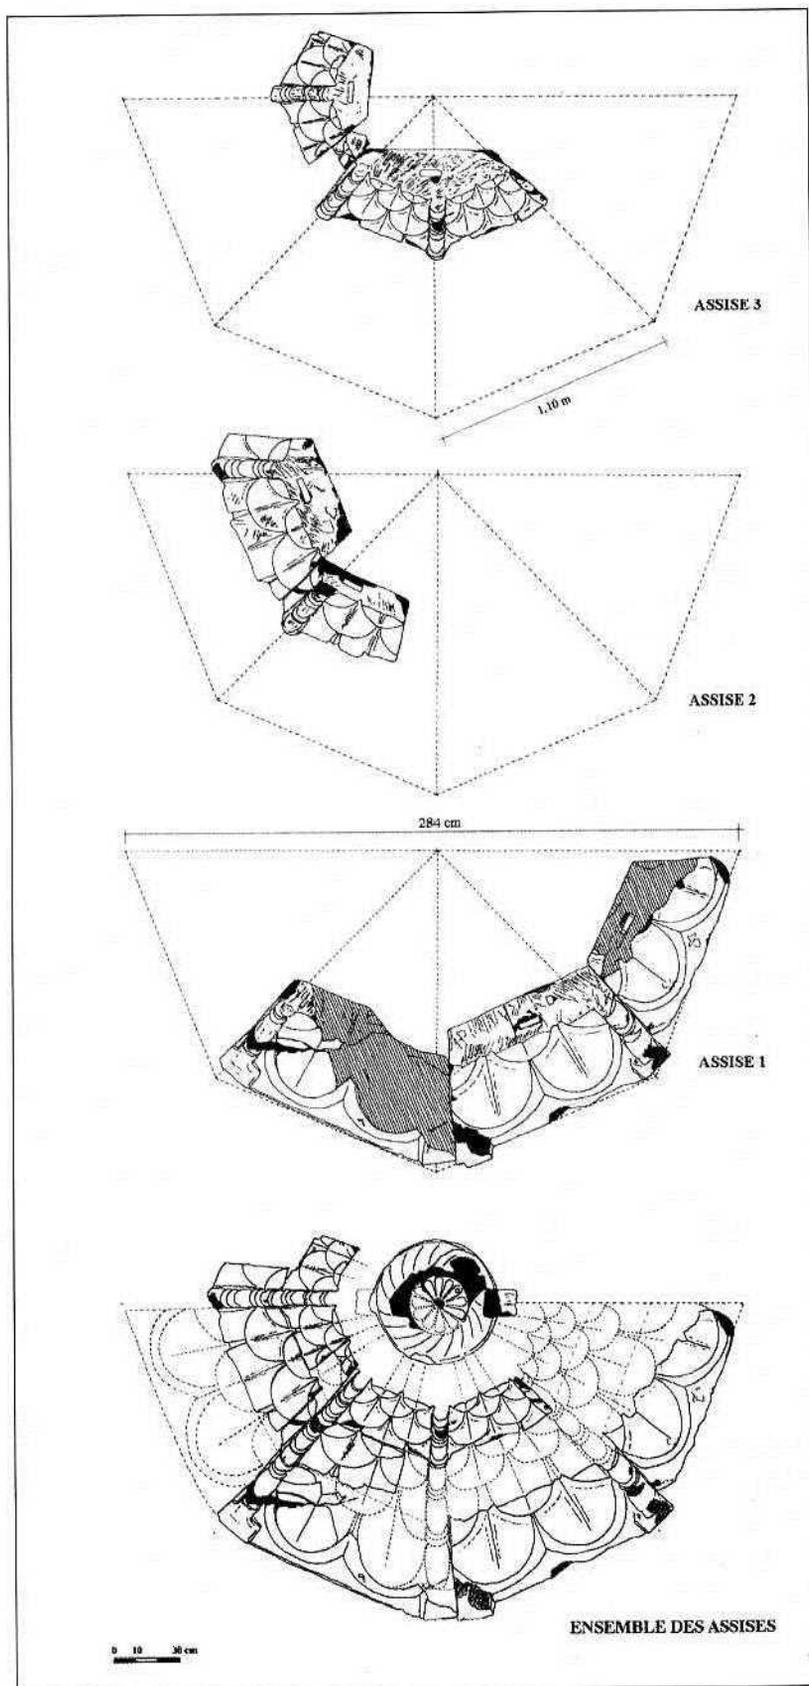
Fig. 4. Les assises de la toiture du mausolée C.

La toiture du mausolée se présentait sous la forme d'une flèche pyramidale construite sur un plan octogonal d'un diamètre à la base de 2,60 m, soit environ 9 pieds (diamètre du cercle inscrit). Les sept blocs retrouvés ainsi que plusieurs fragments appartenant à différentes assises de cette toiture, indiquent que la pente des versants allait en s'accroissant de bas en haut<sup>9</sup>. Ces blocs ayant tous une hauteur d'assise de 58 cm (2 pieds), on suppose que la flèche était constituée de cinq assises. Il n'a cependant été retrouvé aucun bloc ou fragment appartenant à la dernière assise (fig. 4).

#### *Restitution assise par assise (fig. 4)*

Trois blocs, dont les dimensions des feuilles imbriquées indiquent l'appartenance à la première assise de couverture, ont été retrouvés. Leur position, les uns par rapport aux autres, n'a pu être établie de façon certaine. En effet, le mauvais état de conservation de ces éléments, dont les lits d'attente et une partie des parements ont été brisés, rend difficile la lecture d'un certain nombre d'indices. Aussi, plusieurs hypothèses de restitution de leur position relative, s'offrent à nous ; elles sont essentiellement fondées sur le plan de chute des blocs et sur la continuité du décor du parement de la toiture.

En revanche, deux blocs entiers, appartenant à la deuxième assise ont pu être rapprochés sur le terrain. La parfaite concordance de la sculpture<sup>10</sup> des deux éléments confirme sans équivoque leur contiguïté.

Pour la troisième assise, deux blocs entiers et plusieurs fragments ont été identifiés. La découpe des deux blocs indique qu'ils ne peuvent être contigus. Cependant, sur l'un d'entre eux, la position du trou de louve est excentrée. Il est en effet possible que lors de la pose, une fracture accidentelle du bloc ait nécessité la retaille de l'un des côtés. Or, parmi les fragments, se trouve un bloc fracturé constituant la partie supérieure d'un élément de toiture extrêmement étroit. Ce bloc, dont la face arrière comporte les restes d'une moulure, a manifestement été réemployé. Après un rapprochement avec les deux blocs précédents, il est apparu, grâce à la parfaite continuité du décor de feuilles imbriquées, que cet élément est la réparation réalisée pour compléter le bloc brisé et qu'il vient se placer exactement entre les deux blocs.

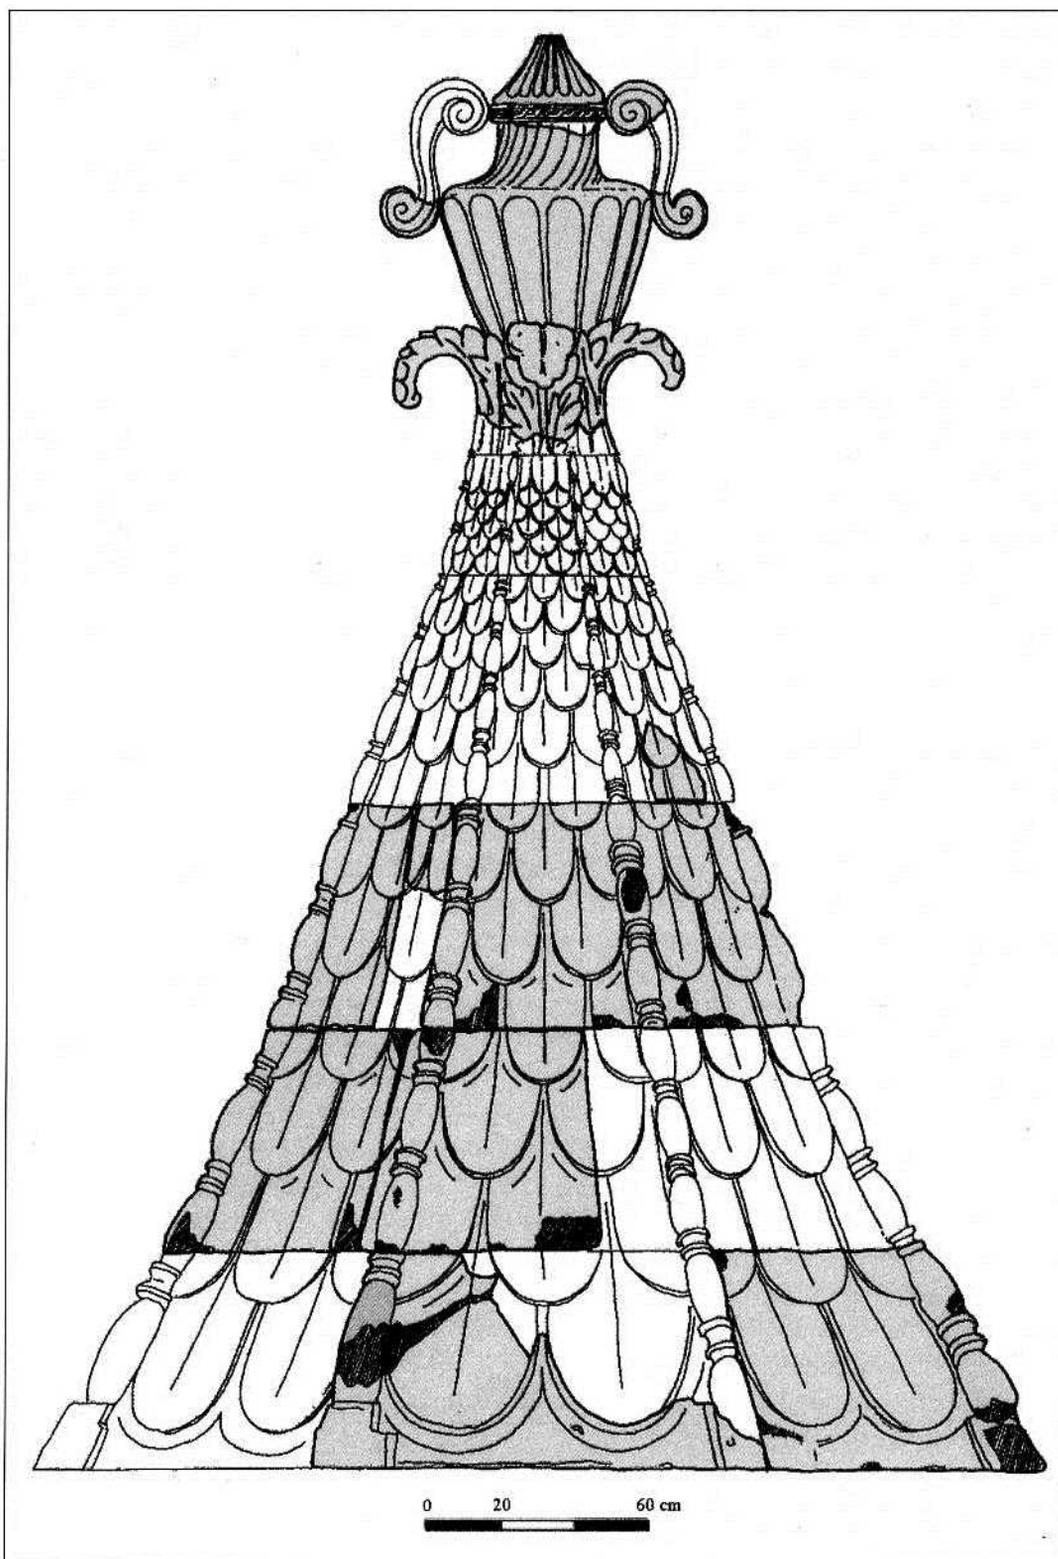
Fig. 5. Restitution en élévation de la toiture du mausolée C.

#### *Restitution en élévation (fig. 5)*

La position relative des blocs de deuxième assise étant assurée, leur rapprochement avec les blocs de la première assise nous a permis d'affiner nos hypothèses de restitution. En effet, les irrégularités du décor de perles et pirouettes et la position des logements de pinces à crochet ou les traces de scie sur les rares lits d'attente conservés, ont permis d'écarter certaines hypothèses de restitution de la première assise. Celle que nous présentons ici est la plus vraisemblable, mais en raison des nombreuses fractures des blocs, elle n'est pas absolument assurée.

La partie inférieure de l'urne est fracturée ; la cassure présente des arrachements suivant une ligne ondulante. Or, parmi les fragments retrouvés, une série de feuilles d'acanthé de grandes dimensions (longueur développée de 33 cm pour les feuilles les mieux conservées) a été observée. Toutes ces feuilles se dégagent en forte saillie par rapport à une partie centrale non identifiée, la naissance des feuilles ayant partout disparu. Elles ne peuvent en raison de leur forme, appartenir à un chapiteau. Leur extrados est peu travaillé, alors qu'à l'intrados les nervures et les espaces entre les digitations sont creusés très profondément, formant de forts contrastes visuels. Entre les lobes, apparaissent parfois les digitations d'une seconde feuille qui recouvrirait la première, créant ainsi l'illusion d'un foisonnement végétal. Ces feuilles étaient certainement destinées à être vues de loin et étaient placées à une hauteur où seules leurs parties inférieures étaient visibles. Elles pouvaient former une couronne, au centre de laquelle aurait pu prendre place l'urne<sup>13</sup>. Cette hypothèse est renforcée par la présence à l'arrière de l'une des feuilles, d'un fragment de lit d'attente, dégrossi au pic, qui indique qu'un élément devait prendre place derrière les acanthes. Cette couronne aurait également servi à assurer la stabilité de l'urne au sommet du monument (fig. 5).

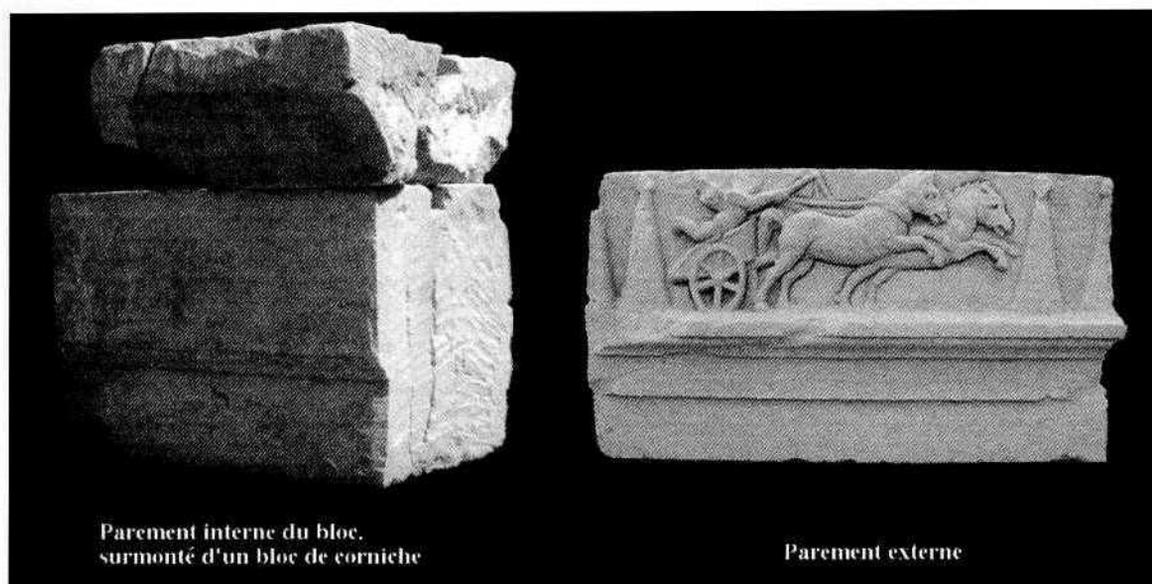
Fig. 6. Bloc de frise architravée du mausolée C.

L'élément clé de cette restitution est constitué par un bloc de frise architravée quasiment intact (fig. 6). Ce bloc de plan trapézoïdal, présente un angle de 70° entre son parement et ses faces de joint, ce qui indique son appartenance probable à un niveau de l'édifice ayant un plan octogonal. Il présente deux faces de parement. Sur la face extérieure, l'architrave de 29 cm de haut (1 pied), est constituée de deux fascies droites décroissantes vers le haut, surmontées d'une mouluration formée d'un talon droit sous un bandeau. La frise, de même hauteur, est ornée d'un bas-relief représentant un amour conduisant un bige entre les cônes des bornes de la *spina* du cirque. Sur le parement interne, la modénature est plus simple. L'architrave est seulement couronnée d'une petite moulure en talon et la frise est plate. Cette face, orientée vers le centre du monument, était peu visible et ne nécessitait pas un travail soigné.

Mesurant 106 cm de long (3 pieds 1/2) sur le parement extérieur, il détermine la longueur complète d'un côté de l'octogone à ce niveau (soit un diamètre du cercle circonscrit dans l'octogone de 256 cm<sup>14</sup>).

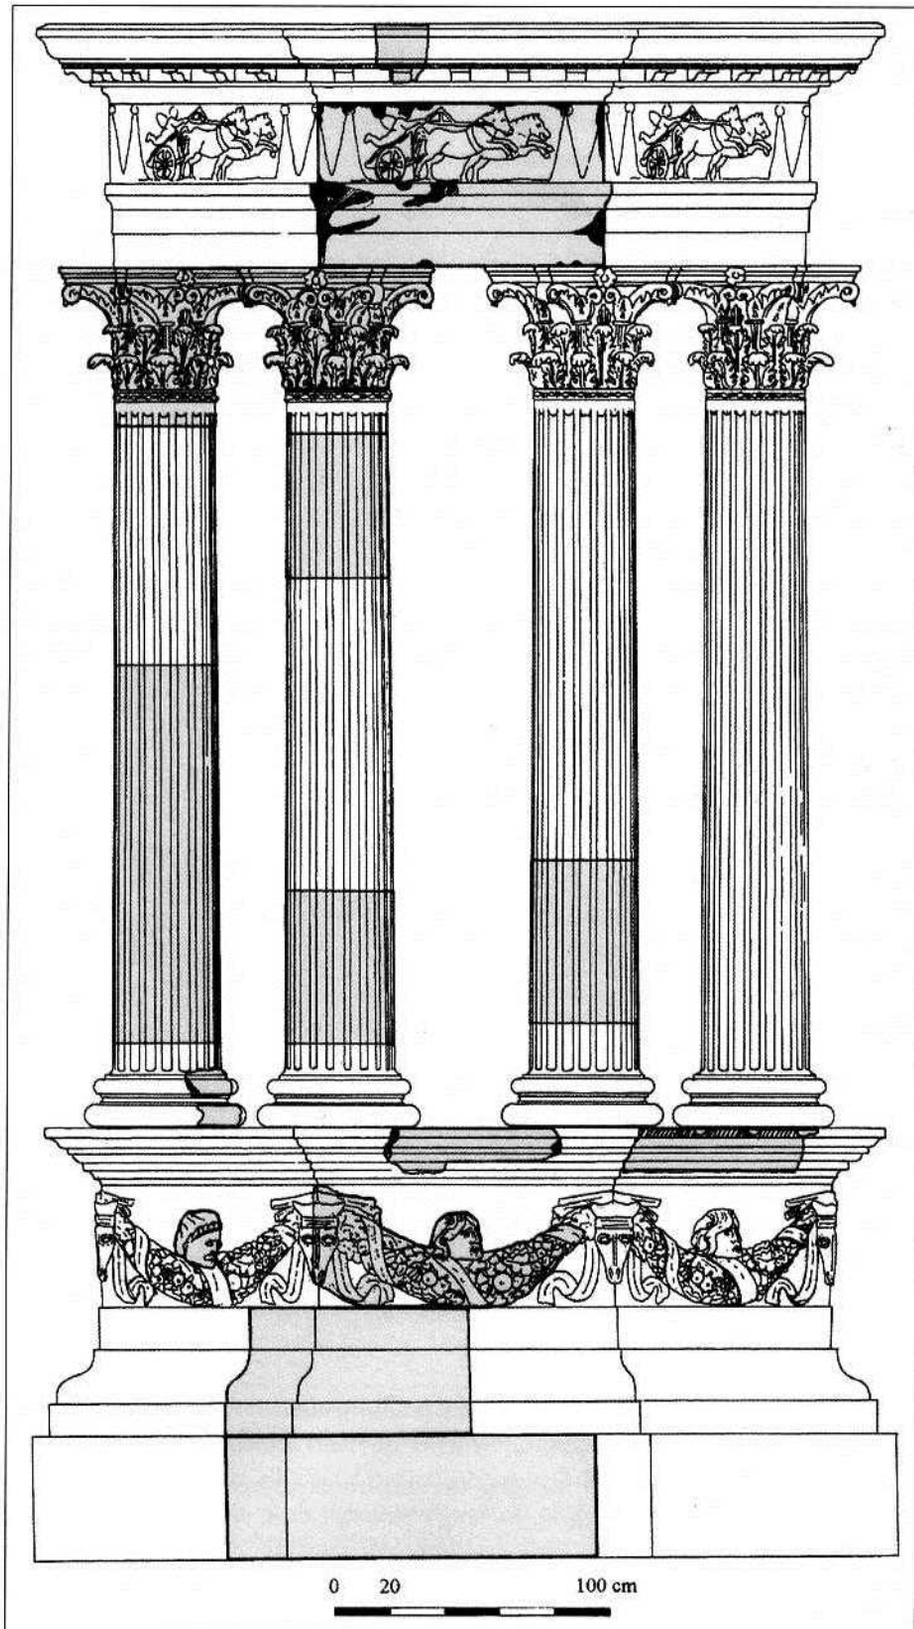
Fig. 7. Restitution de l'élévation du troisième niveau du mausolée C.

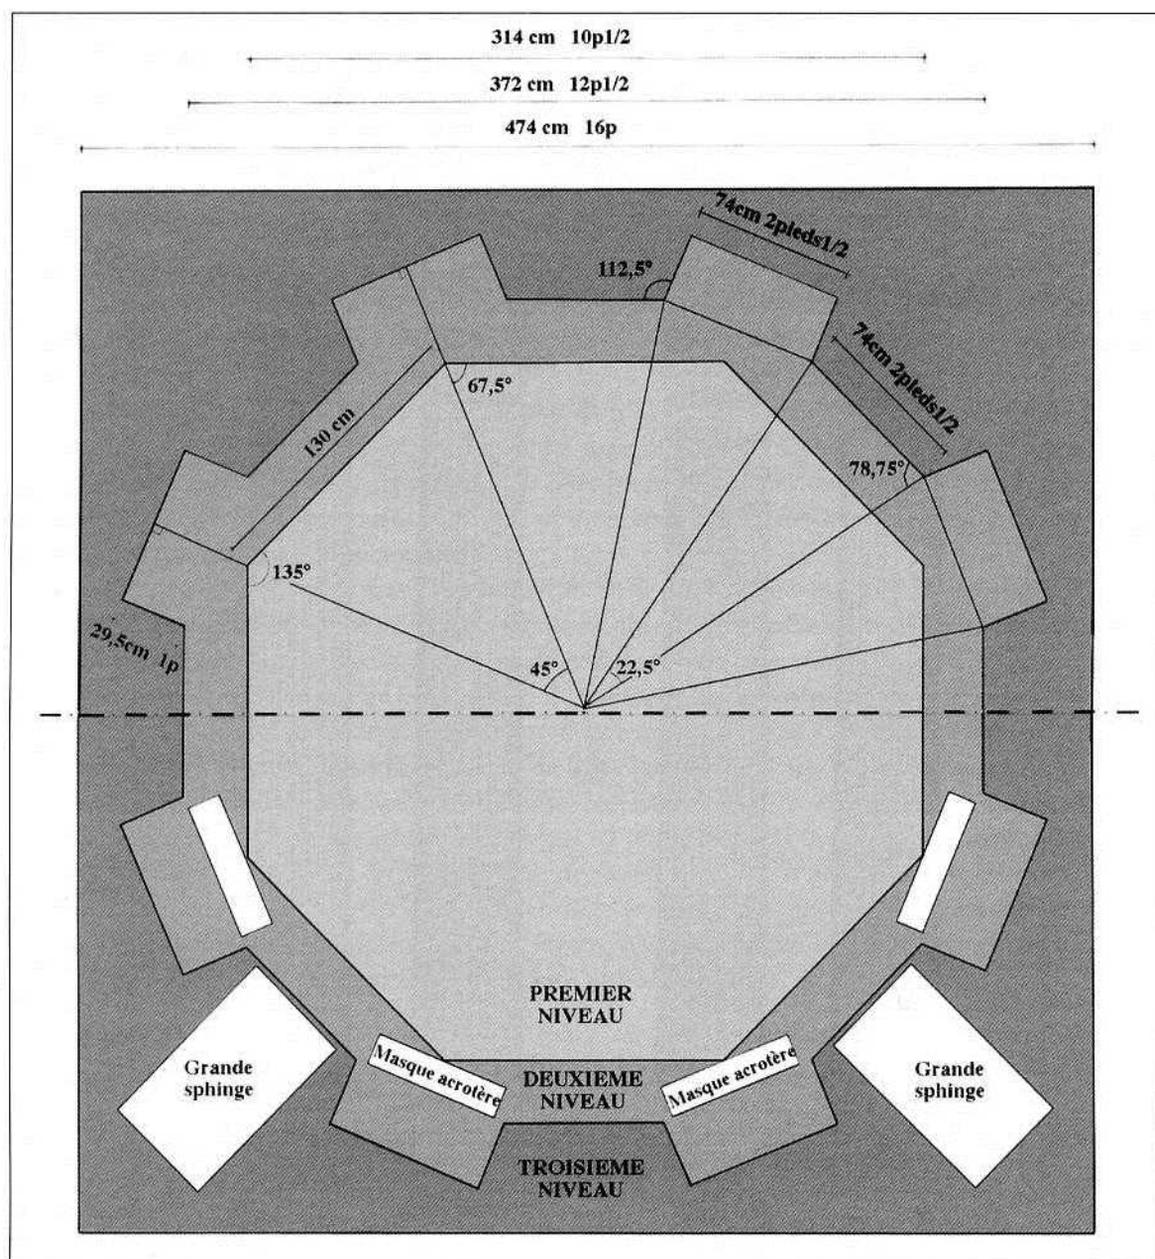
Fig. 8. Superposition en plan des lits d'attentes des corniches des trois niveaux du mausolée C et tracé régulateur.

Grâce à plusieurs fragments, nous restituons une corniche moulurée de 1 pied de haut. Les parties saillantes et les parties en retrait, dont le tracé se base sur la forme d'un polygone régulier à seize côtés, ont une même longueur de 74 cm ou 2 pieds 1/2 au niveau du lit d'attente de la corniche (fig. 8).

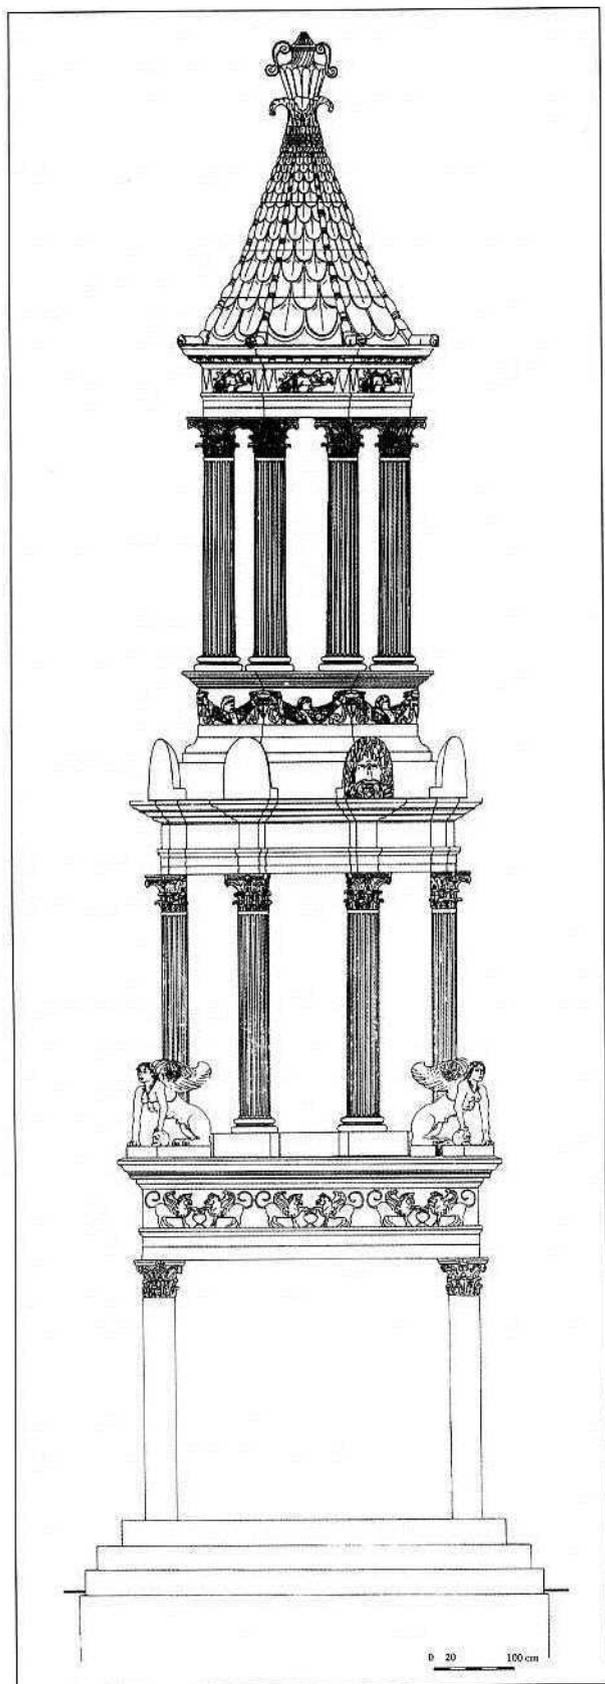
Fig. 9. Restitution générale du mausolée C en élévation.

Le socle porte sur le lit d'attente au niveau de l'angle, une mortaise destinée à une agrafe en  $\pi$ . Or, parmi les nombreux blocs sculptés de ce monument, se trouve un grand acrotère orné d'une tête de cyclope<sup>22</sup>. Cette pièce porte sur sa face arrière, de forme légèrement convexe, une retaille destinée à l'aplanir, de façon à pouvoir l'adosser à un élément vertical. On remarque également à 40 cm du lit de pose, une mortaise destinée à une agrafe en  $\pi$ . Il est donc probable, que cet acrotère ait été agrafé sur l'un des angles du socle du podium<sup>23</sup>. Cette disposition laisse supposer qu'à l'origine, il y avait probablement huit masques<sup>24</sup> (fig. 9).

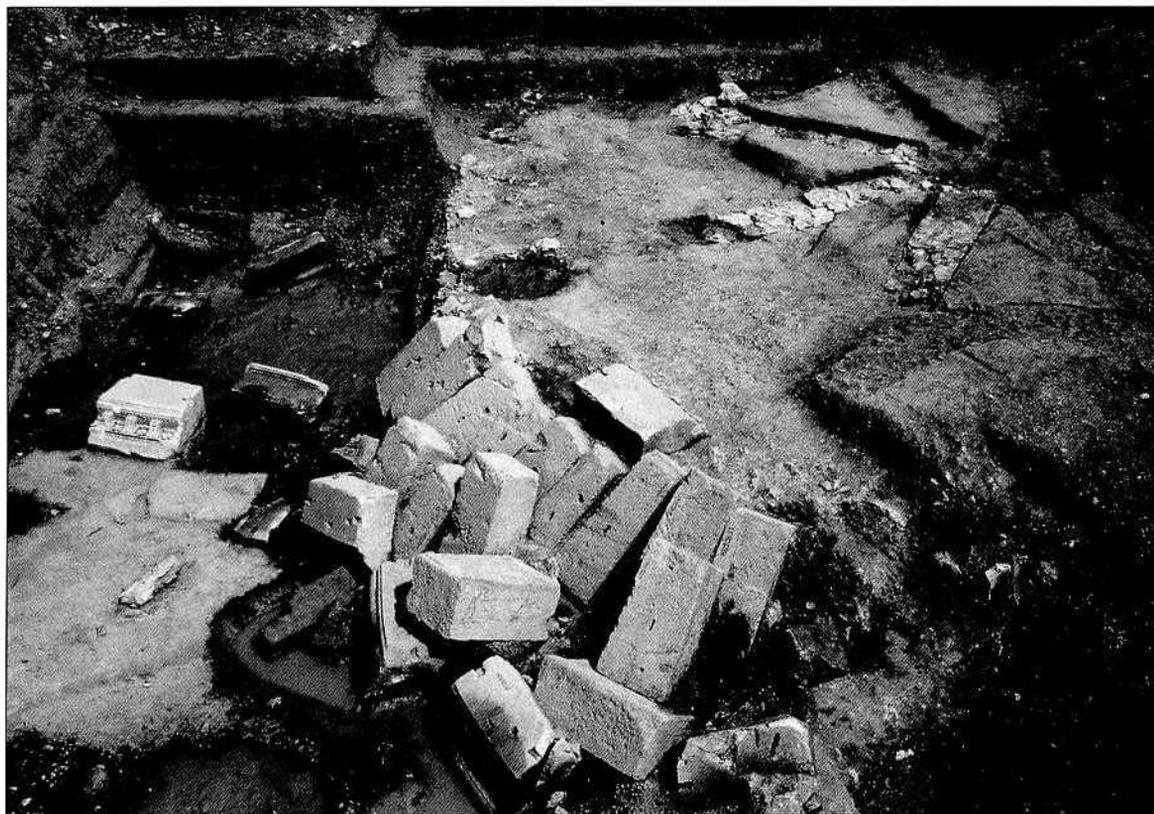
Fig. 10. Vue générale des vestiges du mausolée D depuis le sud.

aux fondations. Ces dernières ont souvent été épierrées et une grande partie du plan du monument n'est lisible qu'à partir des tranchées de récupération (fig. 10).

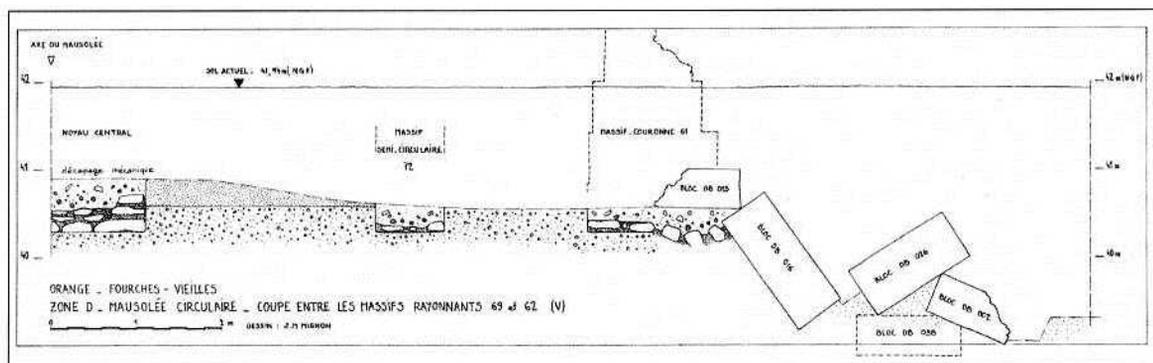
Fig. 11. Coupe de direction NE/SO présentant les vestiges de la fondation du mausolée D et les blocs effondrés dans le chenal de crue.

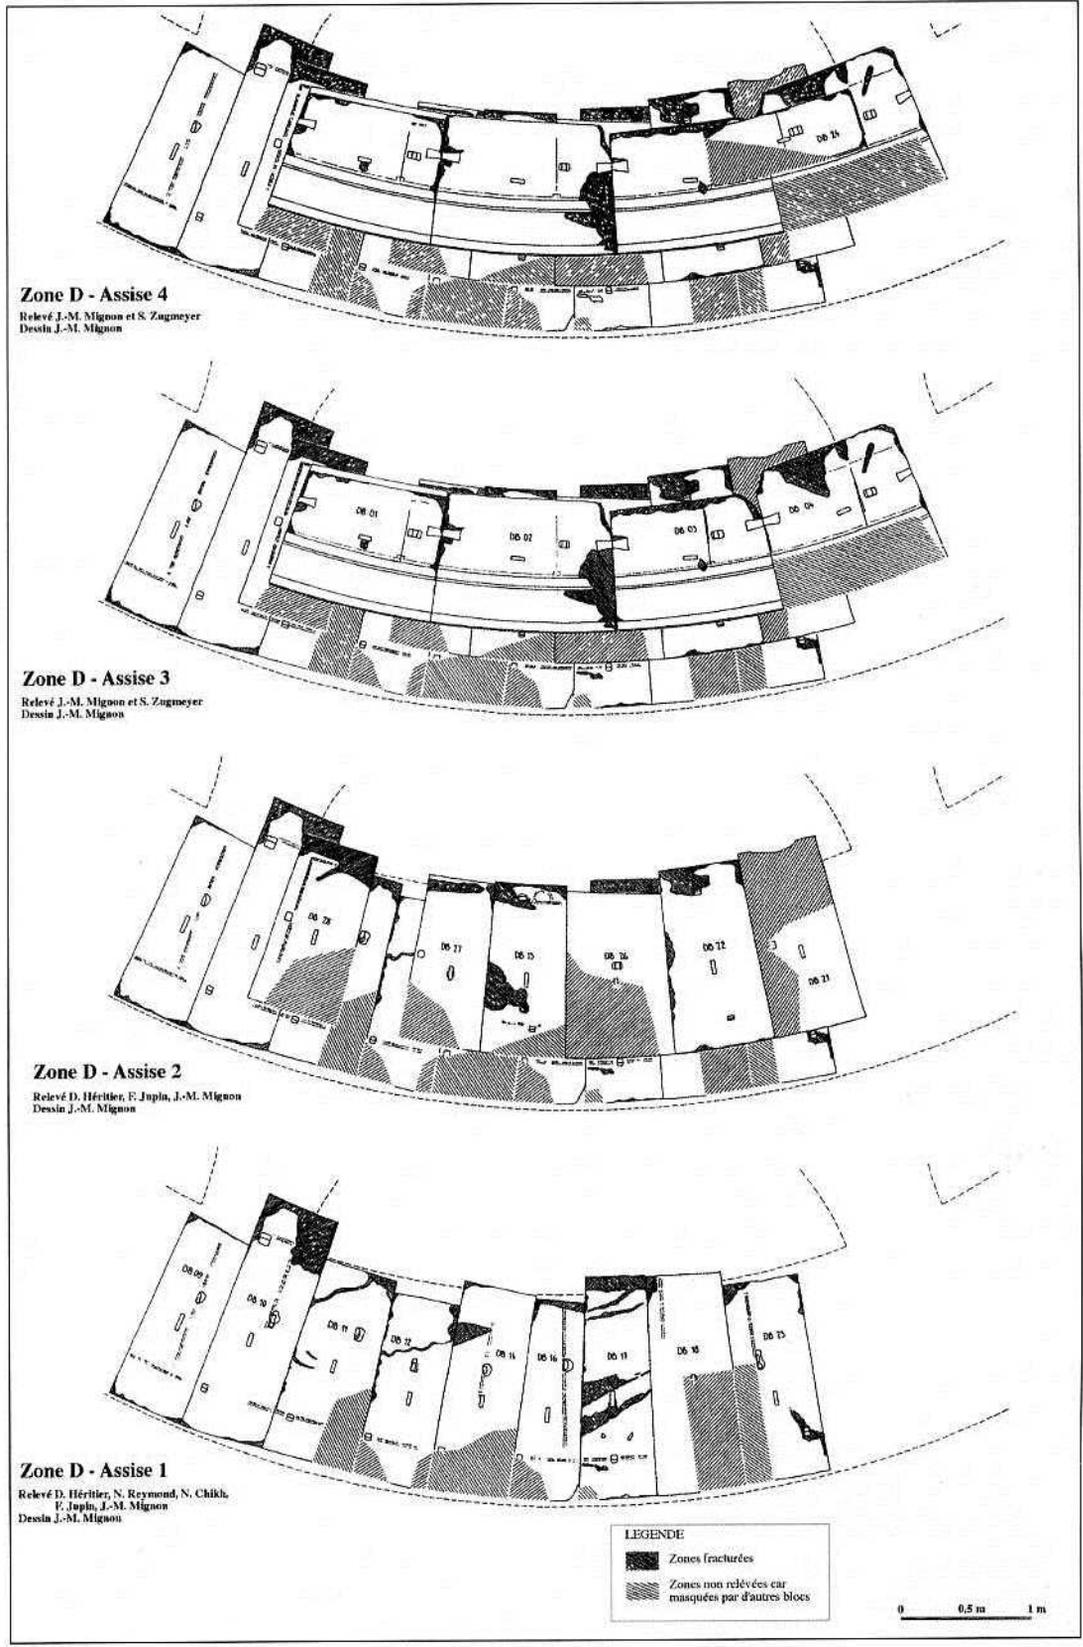
Fig. 12. Plans d'assemblage des assises 1, 2, 3 et 4 du mausolée D.

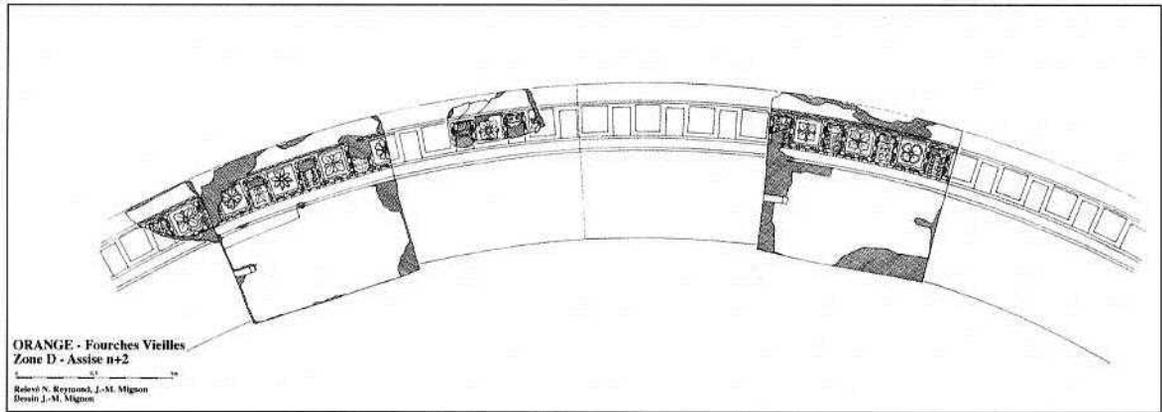
Fig. 13. Plan d'assemblage de la corniche du mausolée D.

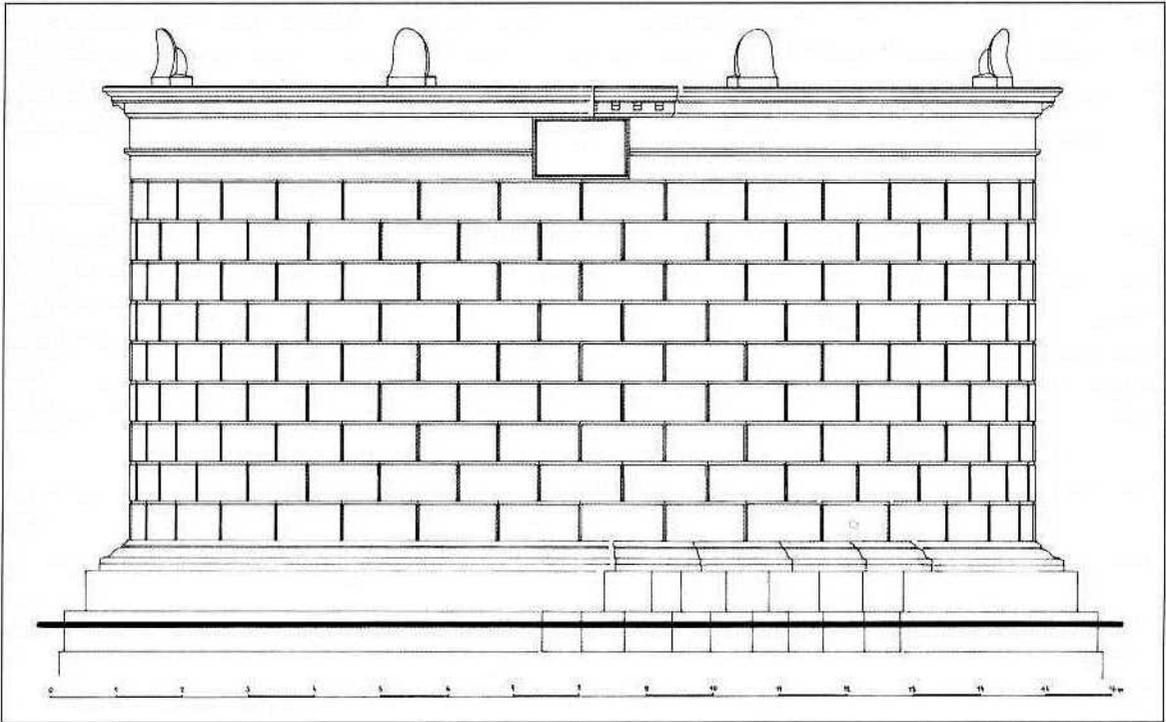
Fig. 14. Élévation restituée du mausolée D de *Titus Pompeius Phrixus Longus*.

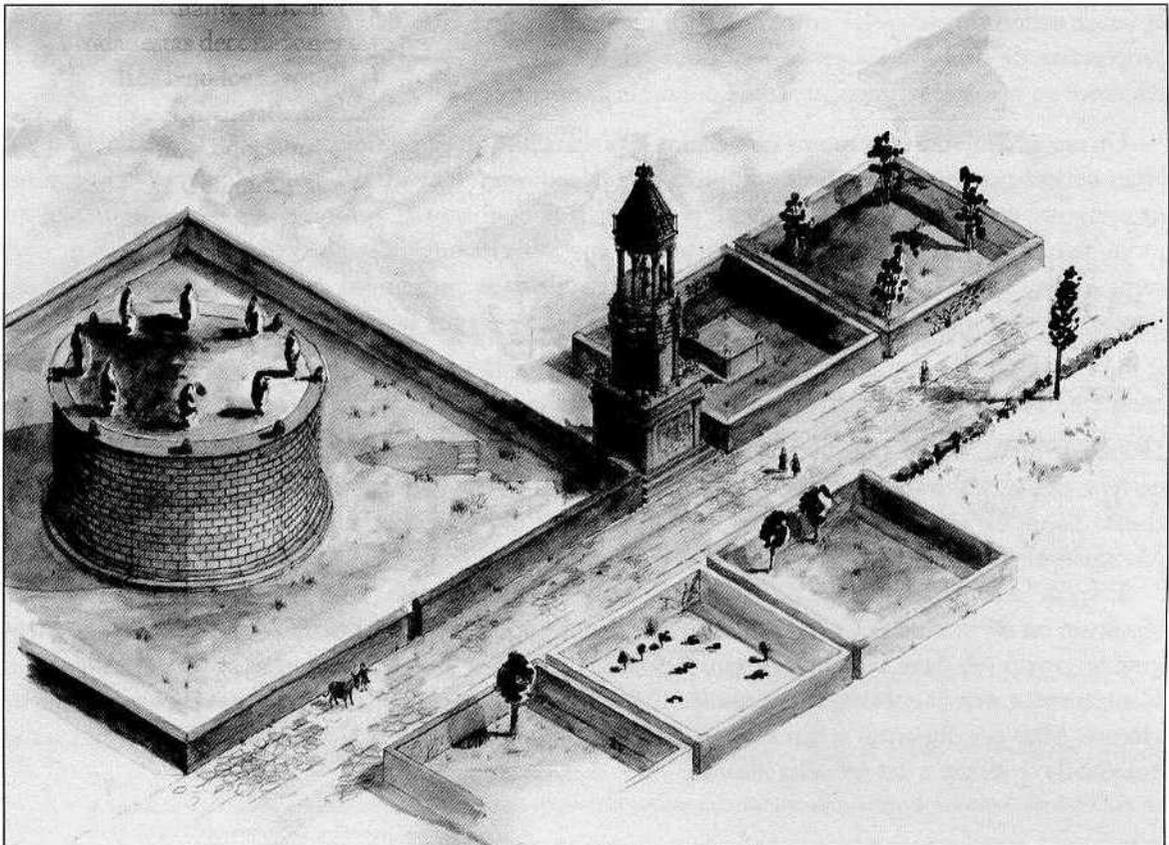
Fig. 15. Vue axonométrique de la nécropole de Fourches-Vieilles.

l'enclos aux vastes proportions et sa clôture avec son parement en *opus vittatum* et ses chaperons en grand appareil. Nous pouvons également apprécier la sobriété et la majesté du mausolée avec ses acrotères et son inscription sur marbre, visibles depuis la Voie d'Agrippa, même si nous ignorons la hauteur de la construction et la nature de sa couverture, qui se terminait peut-être par un tertre, rappelant les *tumuli* primitifs.
